**DEI RESTAURI DELLA SANTELLA
DELL'EX CASA DEL CAPPELLANO
DELLA CHIESA DI S. BERNARDINO**

IN LALLIO

RESTAURO DIPINTI MURALI

RESTAURO EDICOLA IN LEGNO

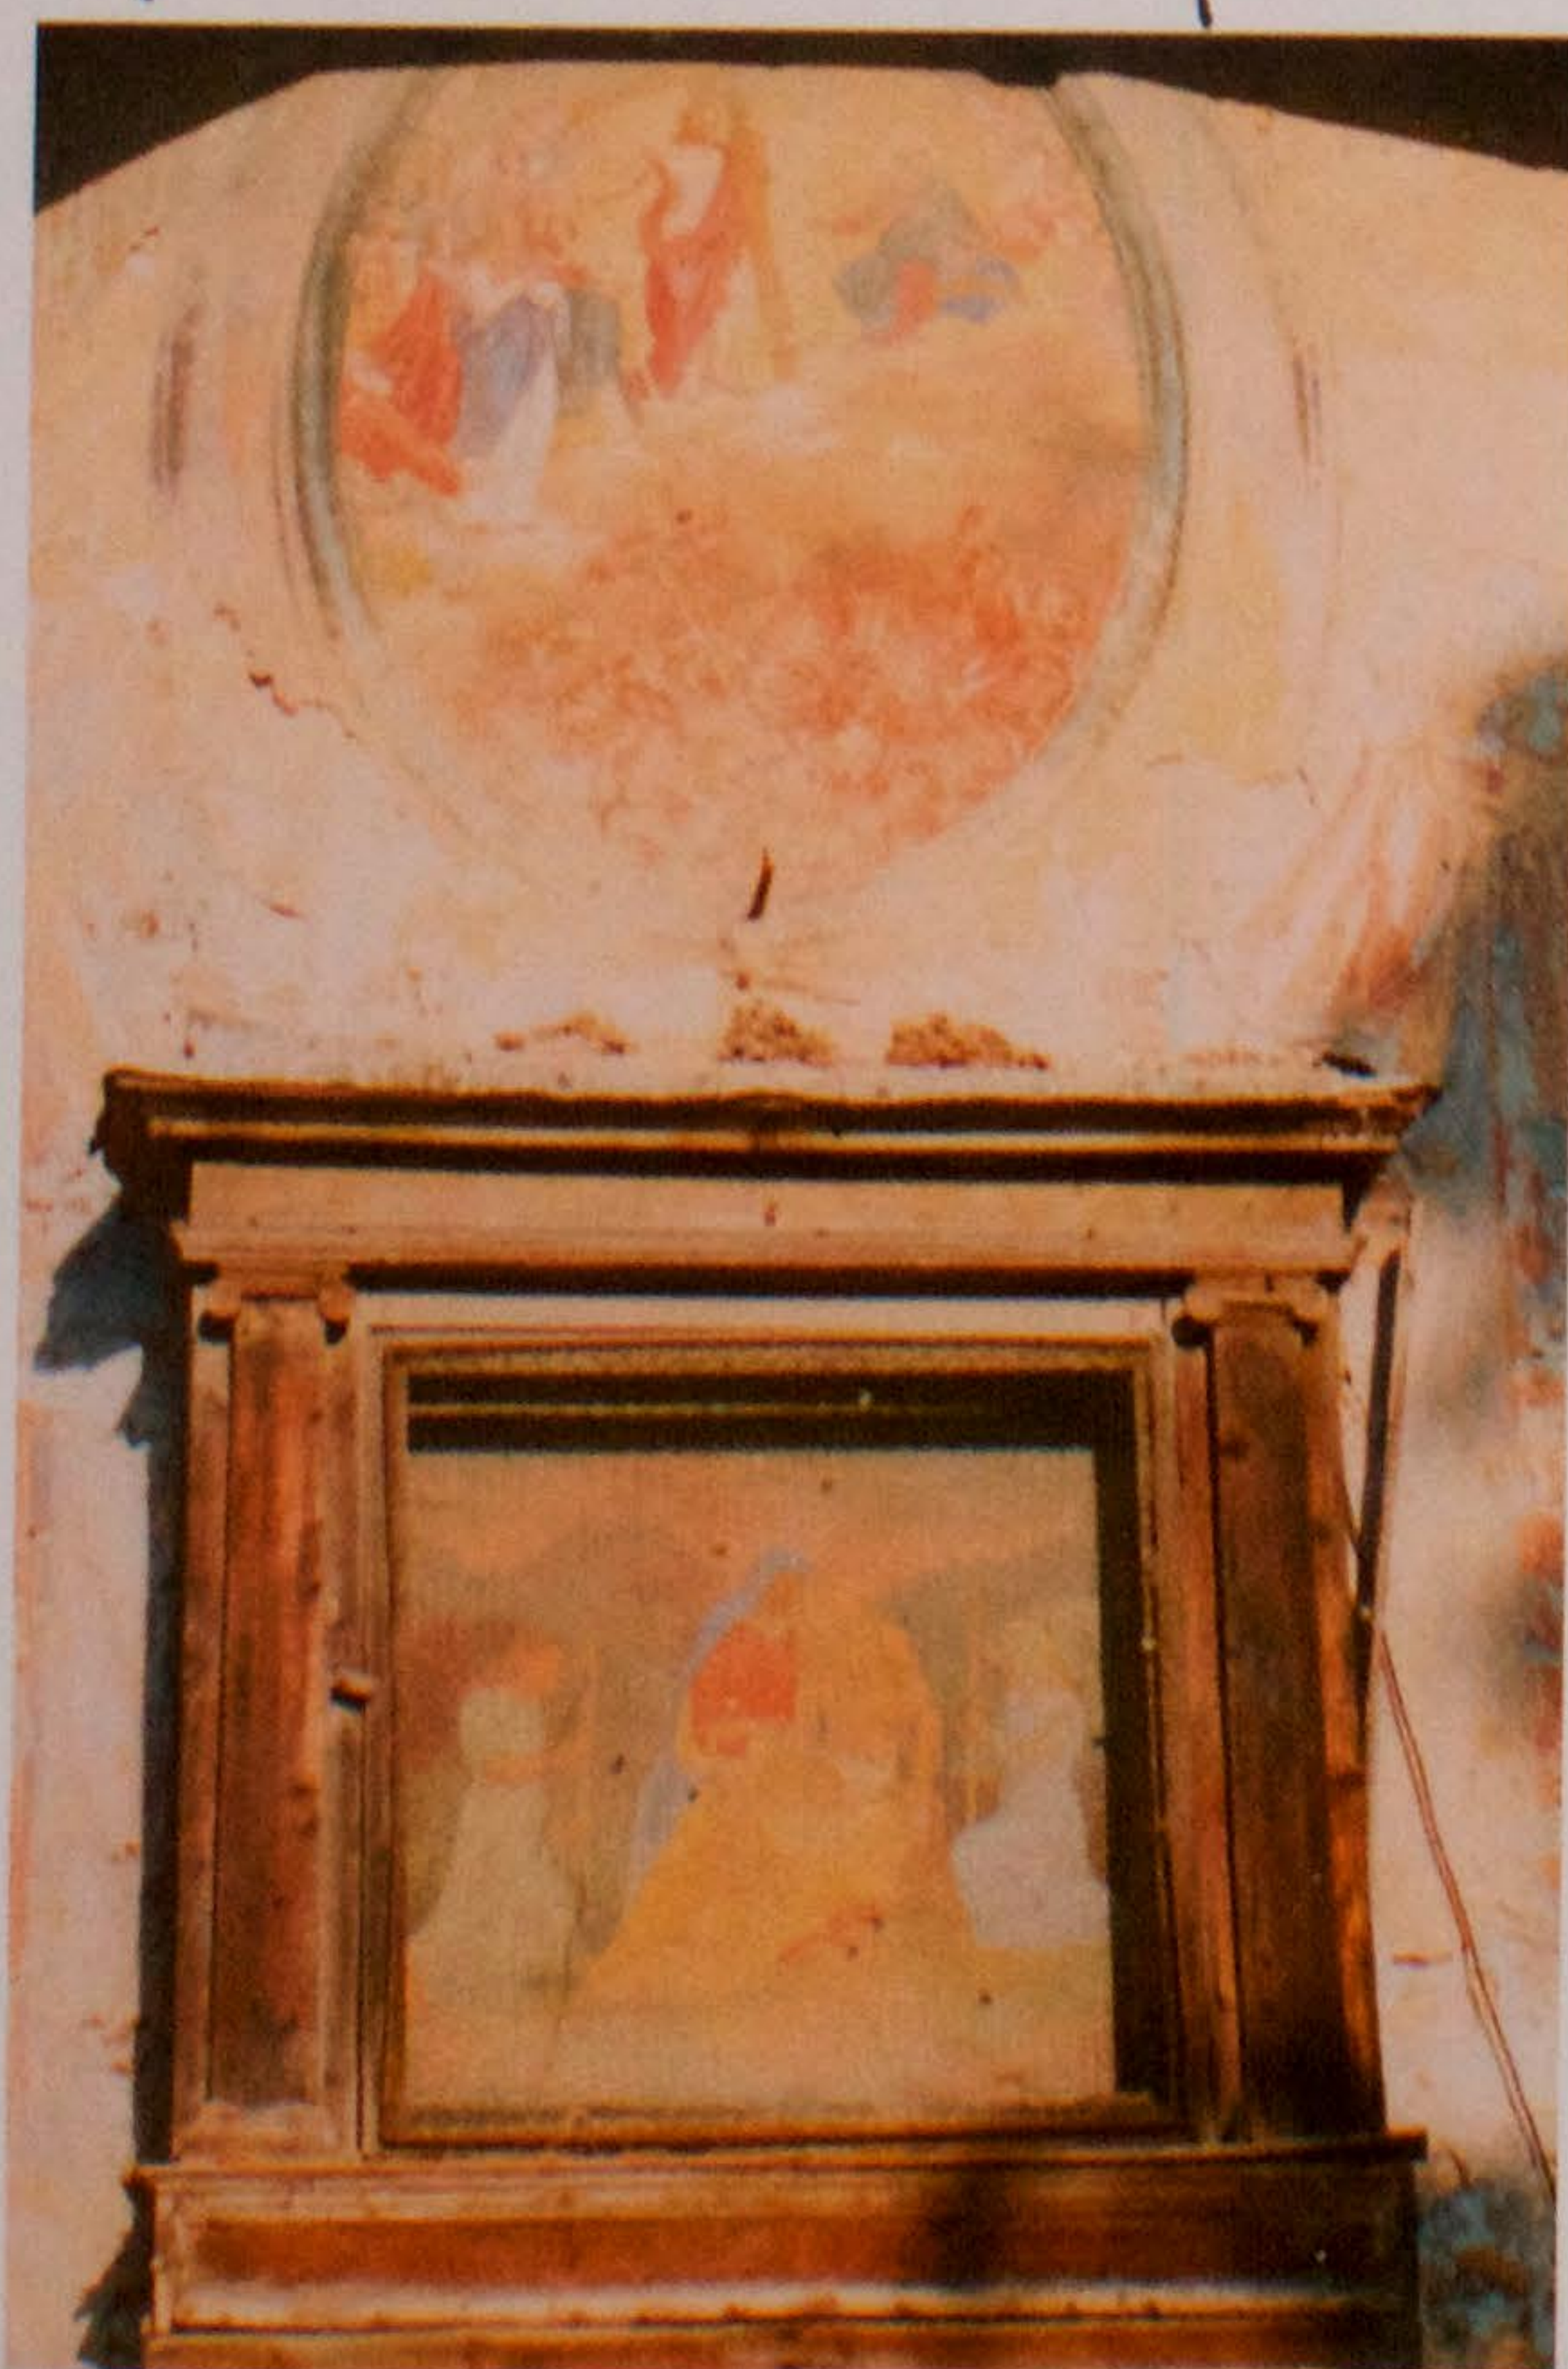
PRIMA DEL RESTAURO

Nella zona superiore è dipinto il "Giudizio Universale" in una finta cornice ovale, mentre la "Pietà tra gli Angeli", raffigurata nella zona sottostante, è inserita in un'edicola lignea chiusa da un'anta a rete. Per il restauro è stato necessario rimuovere l'edicola applicata come incorniciatura del dipinto, riportando così in vista la primitiva cornice realizzata in muratura.

I principali problemi conservativi dei dipinti erano dovuti al fatto che l'edificio su cui si trovano è in condizioni piuttosto precarie. La muratura è stata interessata in passato da fenomeni di infiltrazione di acque meteoriche e dilavamento da pioggia battente. Il restauro è consistito nell'esecuzione delle operazioni di fissaggio della pellicola pittorica, per ottenere il ristabilimento di adesione e coesione, e di consolidamento dei distacchi tra i vari strati di intonaco e tra intonaco e supporto. Si è proceduto all'eliminazione delle malte deteriorate circostanti i dipinti, mantenendo solo i frammenti che si è deciso di conservare ed all'applicazione di uno strato di intonaco a calce di tinta "neutra", ottenuto con polveri di marmo colorate. È stato quindi possibile procedere con la pulitura della superficie e l'eliminazione di chiodi ed elementi estranei applicati in precedenti interventi.

Di particolare soddisfazione la pulitura del "Giudizio Universale" dove, sotto lo strato di sporco depositatosi nel tempo, è stato possibile recuperare una pittura di buona qualità, piacevolmente ricca di particolari. Nella zona superiore si sono evidenziate figure di angeli e teste di putto che prima non si vedevano, mentre tra i dannati raffigurati nella zona inferiore si riconoscono ora la testa coronata di un re e quella di un papa con la tiara.

L'edicola è stata smontata e trasportata in laboratorio e sottoposta ad una prima pulizia con aspirapolvere e pennello per la rimozione dello sporco superficiale e del guano; quindi, attraverso prove di pulizia, è stato individuato il solvente più idoneo per la rimozione delle vernici e degli smalti presenti. Le parti nude sono invece state sottoposte ad una blanda levigatura per la rimozione delle fibre troppo compromesse ed in via di distacco, mentre l'interno ed i recessi sono stati lavati con una soluzione di etanolo, acqua ed ammoniaca. Per eliminare le muffe, i parassiti del legno e gli altri numerosi ospiti presenti sono stati eseguiti due successivi trattamenti con antiparassitario, con la creazione di una sorta di camera a gas per aumentare l'efficacia del prodotto impiegato.

Dopo questa fase del restauro, che ha anche permesso una visione più diretta del manufatto e delle sue condizioni, si è optato per il completo smontaggio a seguito delle pessime condizioni strutturali. Ogni singolo pezzo è stato quindi sottoposto ad una attenta valutazione: quelli compromessi, ma ancora conservabili, sono stati sottoposti ad un trattamento consolidante, con appropriate resine che hanno restituito consistenza al legno deteriorato, quindi integrate le lacune con tasselli in legno della medesima essenza o, per quelle di minore entità, con resina epossidica; i pezzi troppo deteriorati e quelli mancanti sono stati invece ricostruiti con legno di recupero della medesima essenza.

Si è quindi passati alla fase di assemblamento dei pezzi, riutilizzando i vecchi chiodi recuperati ma, soprattutto, zeppe e cavicchi in legno. Una volta uniformato il colore dei pezzi integrati con quelli antichi, si è provveduto alla protezione del manufatto stendendo alcune mani di resina acrilica e cera d'api sbiancata in solvente organico.
